東日本大震災復興支援

🔊 震災復興，仮復旧，再使用，診断

概要

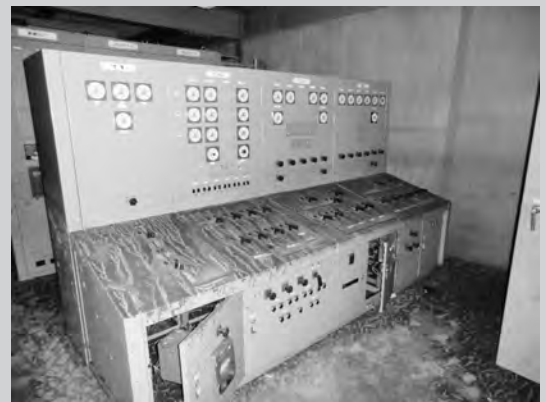
津波によって汚泥被災した監視制御盤

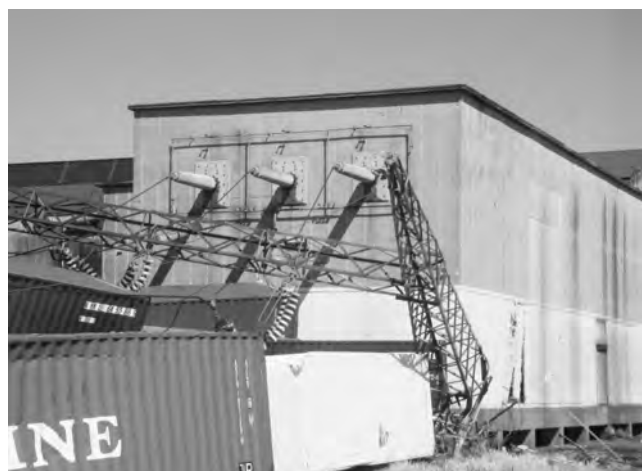
特高変電所（受電所）では、電力会社からの架空配線を引き込みブッシングで取り込んでいたが、鉄塔の倒壊によって電線は全て切断された状態であった。第1図に被災した受電所を示す。

壁貫用ブッシングは内部から絶縁油が漏れ、がいの欠損や部品の破損が認められたため、現状での使用は不可能と判断した。

第1図 被災した受電所
鉄塔が倒壊し、引き込みブッシングが露出している。

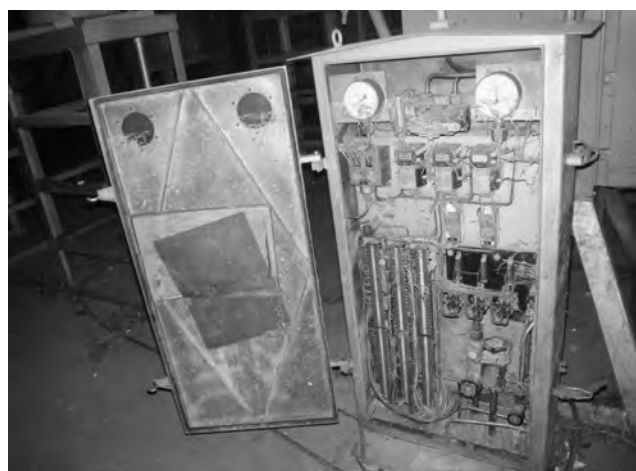
遮断器は当社製の168kVガス遮断器2台と真空遮断器1台、他社製のガス遮断器1台で運用していたが、受電所はフロアレベルより1300mmまで海水が浸水したため、当社製真空遮断器以外のガス遮

断器は制御回路が使用できない状態であった。第2図にガス遮断器の操作部の被災状況を示す。

復旧のため、当社製ガス遮断器の制御回路をまず水洗いし、乾燥後に動作確認試験を実施したところ動作が可能となったが、動作時間測定試験で各相に不ぞろいがあり、内部保護用の継電器類も動作が緩慢であったため、使用は不可能と判断した。

第2図 ガス遮断器の操作部
操作箱の内部には海水が浸入し漂流物が付着している。

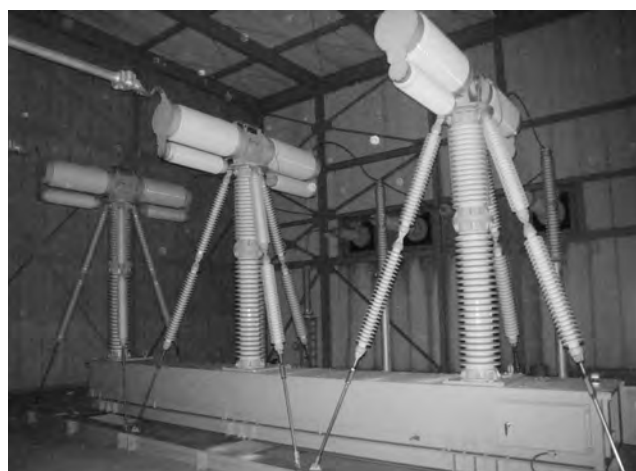
真空遮断器は特に被害はなく、継続使用が可能であると判断した。第3図に168kV真空遮断器を示す。

第3図 168kV真空遮断器
操作機構部においても特に被害はない。

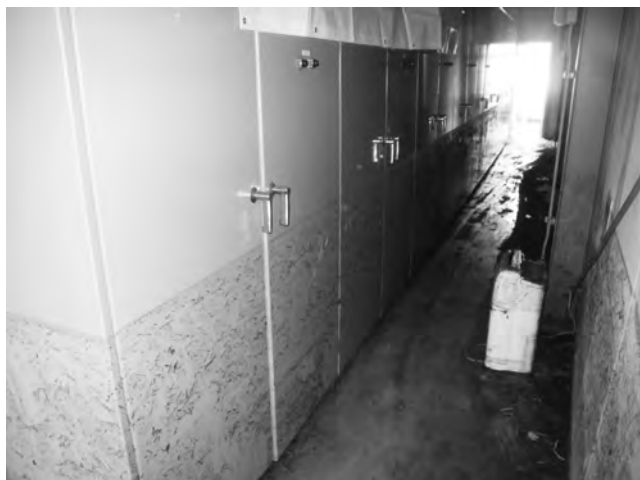
第4図 22kV配電盤
汚れによって海水の浸入跡がうかがえる。

22kVの配電盤は、受電所内に設備されていたため、配電盤の50%が浸水して継続使用が不可能となった。ステップIの工程を守るため、22kVの暫定配電として使用する方針とした。ステップI工程内で真空遮断器制御回路の復旧が困難であったため、真空遮断器は断路器として仮復旧し、新規製作品を納入するまで運用した。第5図に被災した22kV配電盤内部を示す。

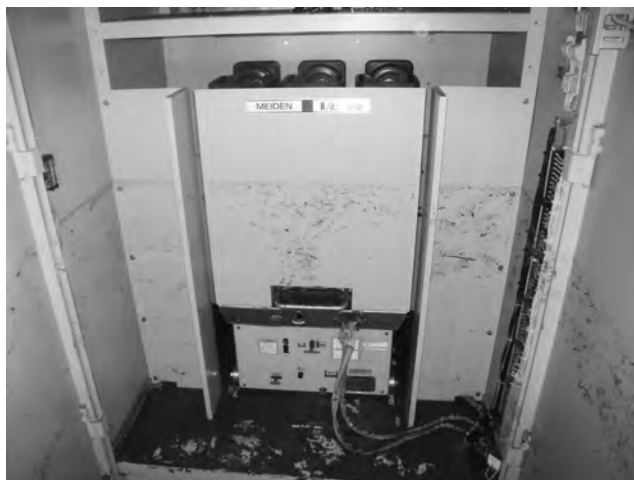
第5図 22kV配電盤内部
配電盤内部の真空遮断器は、海水が浸入したため動作が不可能である。

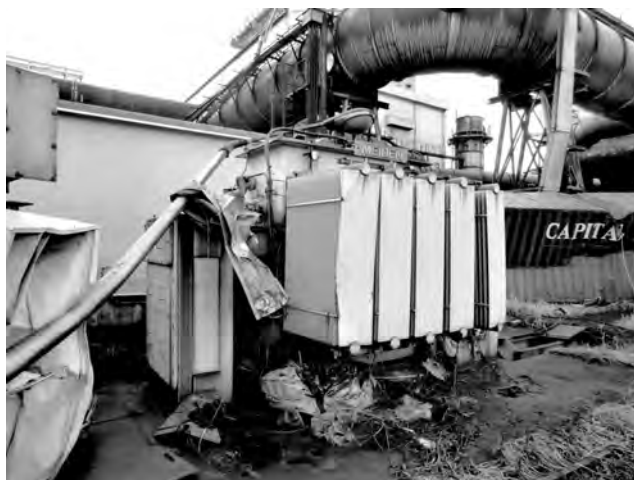
特高・高圧とも油入変圧器のほとんどに海水が浸水したが、外観の損傷状況確認と絶縁油を分析して再使用の可否を判断した。第6図に被災した変圧器を示す。

第6図 被災した変圧器
変圧器は漂流物の衝突で著しく破損しており、再使用が難しい状況であった。

対象となった変圧器は、50MVAの大容量から200kVAの小容量に至る合計24台であったが、漂流物によって破損した3台以外は、絶縁油中の可燃性ガスや水分が管理値内であったこと、また外観とブッシング部の洗浄整備を実施したことで、再使用が可能であると判断した。

採油した絶縁油は当社の環境材料分析センターに持ち込み、油中ガス分析と絶縁油特性試験を短期間で実施した。油中ガス分析では、油中から検出された可燃性ガスの種類とその組み合わせと量によって劣化状況や異常の有無を判定し、絶縁油特性試験では絶縁破壊電圧・油中水分量を測定して絶縁油の劣化状況を判定した。

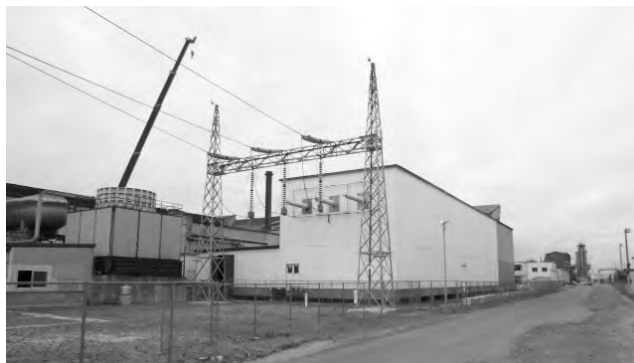
第7図 復旧した受電所

第1図で示した箇所の復旧の様子が分かる。

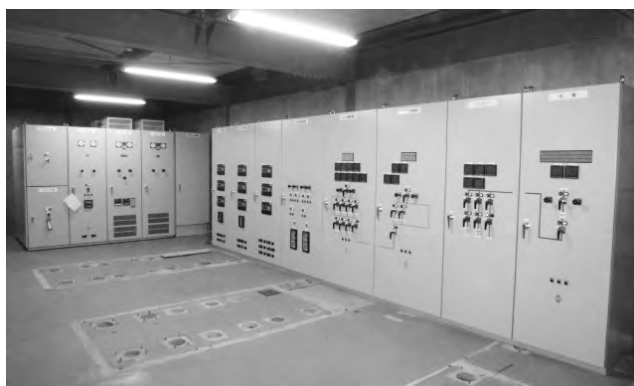
第8図 復旧した現場監視操作盤

盤更新が完了し、完全復旧した。
