高圧電気設備 絶縁診断のおすすめ

高圧電気設備も
定期点検が
大切です。

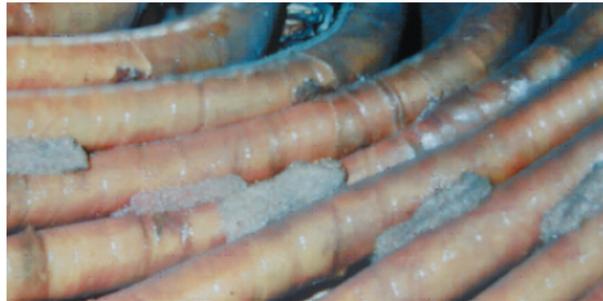
電動機ステータコイル絶縁破壊

稼働年数 18年
事故状況 コイルエンド部において絶縁破壊
推定原因 熱・機械劣化により絶縁劣化が、進展していた箇所が開閉サージなどが重なり絶縁破壊した。

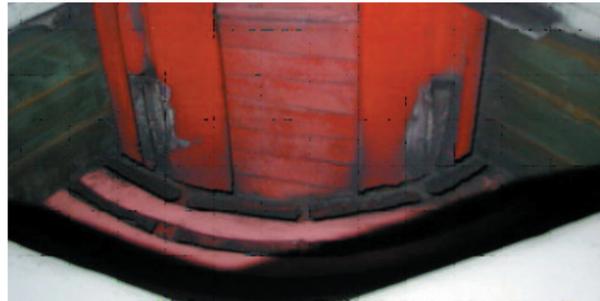
絶縁破壊した変圧器

稼働年数 19年
事故状況 二次巻線側で絶縁破壊
推定原因 巻線表面に塵埃が付着、停止後の塵埃の吸湿、開閉サージの侵入が重なり絶縁破壊した。

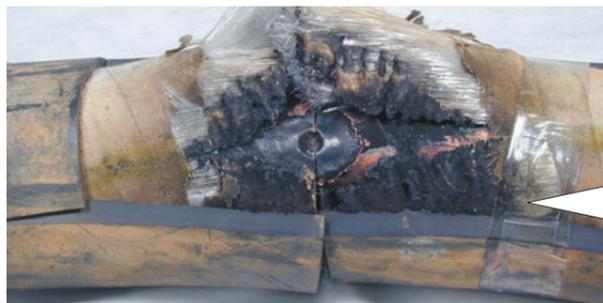
絶縁破壊した高圧ケーブル

使用年数 27年
推定原因 水トリー劣化が進展して絶縁破壊した。
 右図、水トリー現象の写真

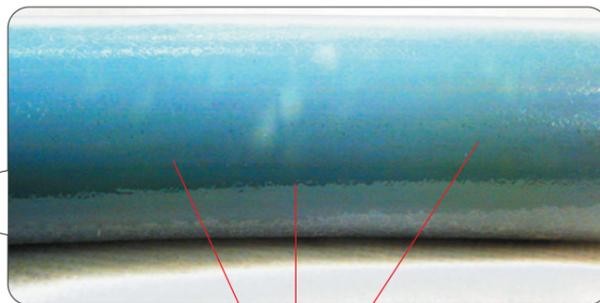
白い斑点が水トリー現象

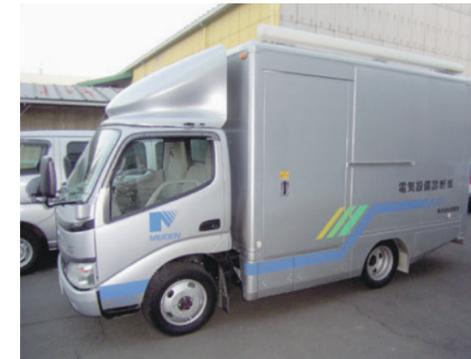
電気設備診断車

絶縁診断には各種の精密な試験装置を搭載した電気設備診断車がお勧めです。

- (1) 対象設備が、診断車から50m以内であれば診断できます。なお、診断車が進入できない場所でも、診断装置は可搬式ですので診断車より降ろして測定が可能です。
- (2) 試験用変圧器は自己補償型ですので、試験用電源容量が少なくても、AC100V又は200Vのいずれも15A以内で行えます。
- (3) 測定時に前回データがグラフ表示できますので、今回測定データのグラフと対比することにより、異常有無の判別がその場でできます。
- (4) 測定データの取込・処理はパソコンで行いますので現地にて短時間で詳細な各種特性データ及び傾向管理グラフなどが、速報としてご提出できます。
- (5) 局所的な絶縁劣化の検出に有効な部分放電測定は、微少な放電電荷量(ケーブルなどの良判定は100pC以下)を測定するためノイズ対策が重要です。ノイズカットトランスの設置、ノイズ低減の測定方法などのハード・ソフトの両面より十分なノイズ対策を実施していますので、品質の高い診断が行えます。

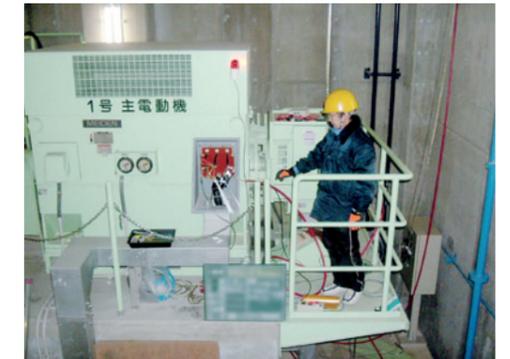
診断車車外にて測定

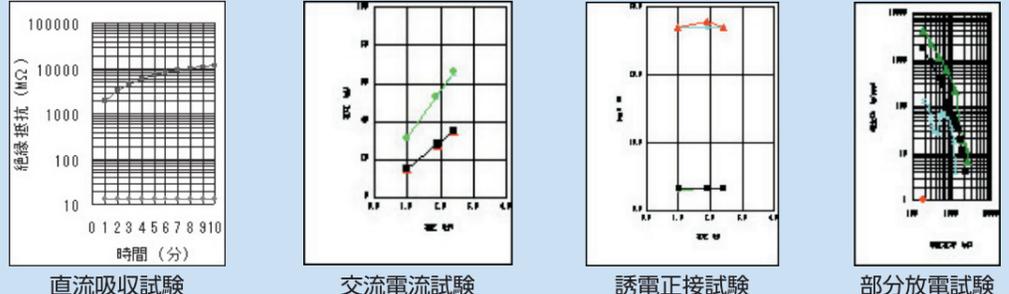
直流吸収試験 交流電流試験 誘電正接試験 部分放電試験

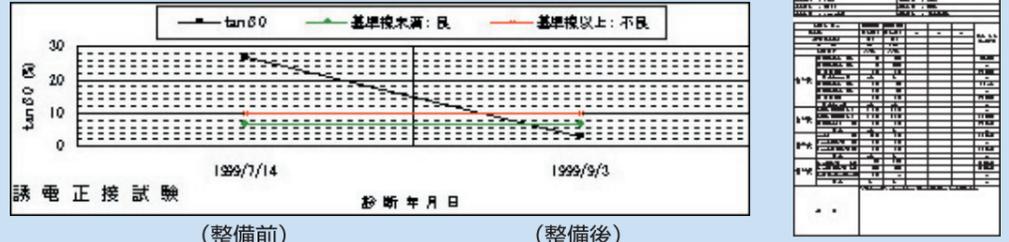
誘電正接試験 絶縁試験結果一覧

注) 各項目にて時系列管理表(過去10データ分)が有ります。(吸湿・汚損/劣化)

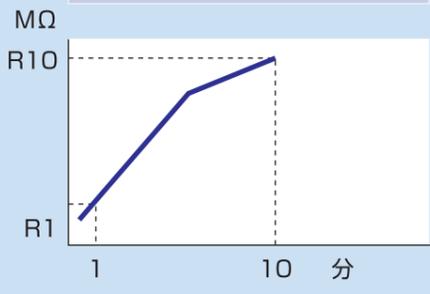
試験項目	判定項目	定義	診断内容
直流吸収試験	絶縁抵抗 R	<p>絶縁抵抗-時間特性</p>

$PI = \frac{R_{10}}{R_1}$	<p>吸湿・汚損</p> <p>絶縁抵抗値が低下しますと吸湿・汚損の状態にあります。またPIが、1.0に近いほど吸湿しています。</p>
	成極指数 PI		
交流電流試験	電流増加率 ΔI	<p>交流電流-電圧特性</p>

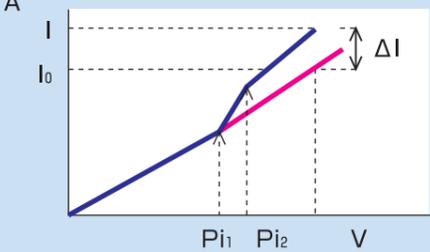
$\Delta I = \frac{I - I_0}{I_0} \times 100$	<p>絶縁物の枯れ 剥離・ボイド</p> <p>ΔIの発生が増加するほど劣化状態にあります。</p> <p>絶縁物が劣化状態にありますとPi1又はPi2が現れます。</p>
	第2電流急増点 PI_2		
誘電正接試験	$\tan \delta_0$	<p>$\tan \delta$-電圧特性</p>

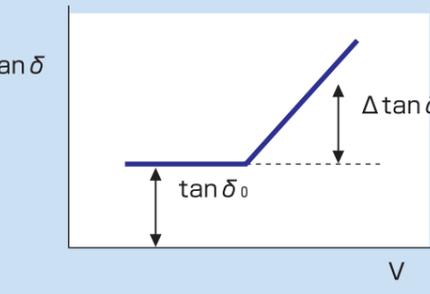
<p>吸湿・汚損 絶縁物の枯れ 剥離・ボイド</p> <p>$\tan \delta_0$が大きいと吸湿・汚損状態にあります。$\Delta \tan \delta$が増加しますと劣化状態にあります。</p>
	$\Delta \tan \delta$		
部分放電試験	最大放電電荷量 Q_{max}	<p>放電電荷-発生頻度特性</p>

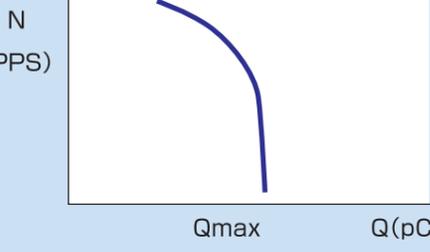
<p>剥離・ボイド 局所的な劣化 (剥離・クラック)</p> <p>放電電荷量が多く発生するほど劣化状態にあります。</p>
