新エネルギー関連プラントメンテナンス (太陽光・風力)

🔌 太陽光発電，風力発電，クリーンエネルギー

概要

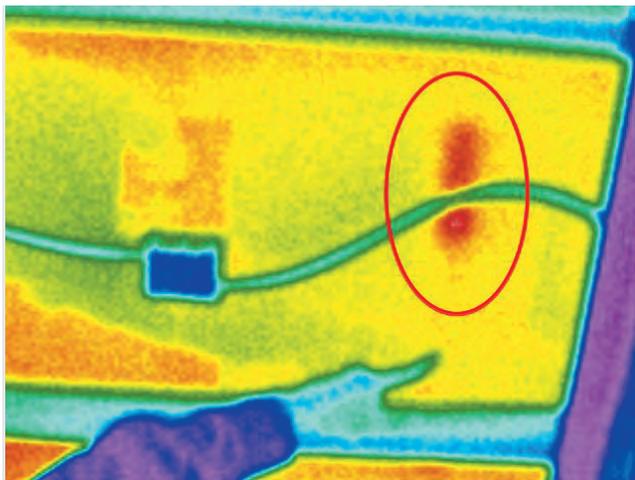
第1図 パネル裏側の熱画像診断
太陽光電池パネルの裏面からサーモレーサで熱だまりを検出した熱画像を示す。

一方、太陽光パネルのメンテナンスは、目視検査が一般的で、多大な労力と時間を必要としている。そこで新たな取り組みとして熱画像診断を導入し、太陽光パネルの不具合の兆候をつかむための検証を進めている。ここに熱画像診断の事例を紹介する。**第1図**に太陽光パネルの裏面全体を熱画像診断中に表面温度分布に熱だまりを発見した事例を示す。熱だまりがある太陽光パネルの表面を目視確認したところ、剥離箇所を確認した(**第2図**)。さらに剥離箇所の細部を確認した結果、ピンホール発見に至った(**第3図**)。

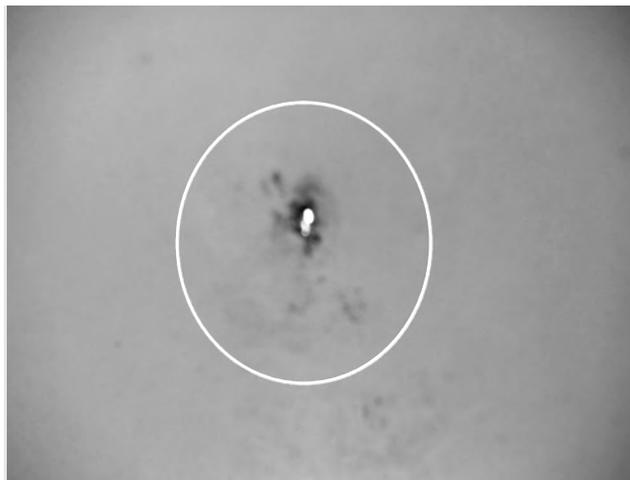
第3図 剥離箇所付近のピンホール
太陽光電池パネル剥離箇所近傍にピンホール発生を検出した。

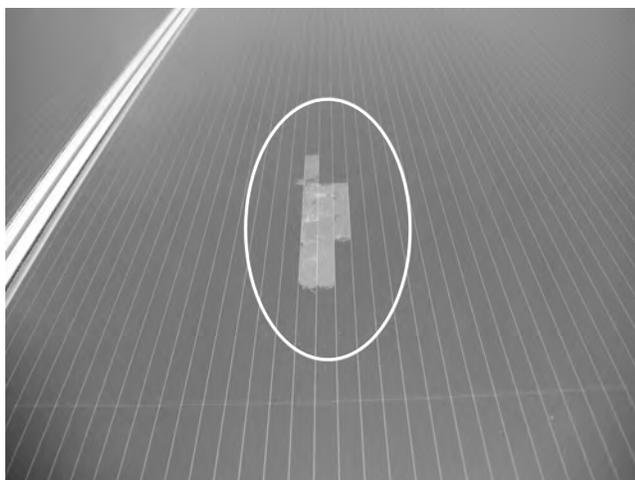
第2図 パネル表面の剥離
太陽光電池パネル表面が剥離している部分を示す。

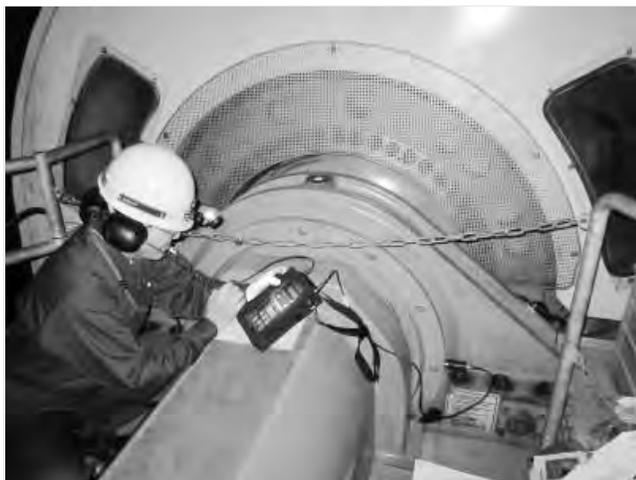
第4図 ベアリング劣化診断
主軸用大形ベアリングの劣化診断状況を示す。

風力発電システムに組み込まれるベアリングでは、長期にわたる運転によって、機械的な故障が増えることが予想される。その原因として金属磨耗や疲労による劣化が考えられる。診断方法の一つとして、AE (Acoustic Emission) 法によるベアリング劣化診断を紹介する(**第4図**)。

ベアリングの点検は聴音棒を使用した評価が一般的だが、個人の技能により評価が左右される面もある。一方、振動計による測定では、劣化初期段階を発見できない場合がある。劣化初期段階を判断するには定期的かつ定量的な診断が不可欠であり、AE法によるベアリング劣化診断が有効である。その結果、ベアリング破損による波及故障と逸失利益を未然に防ぐことができる。

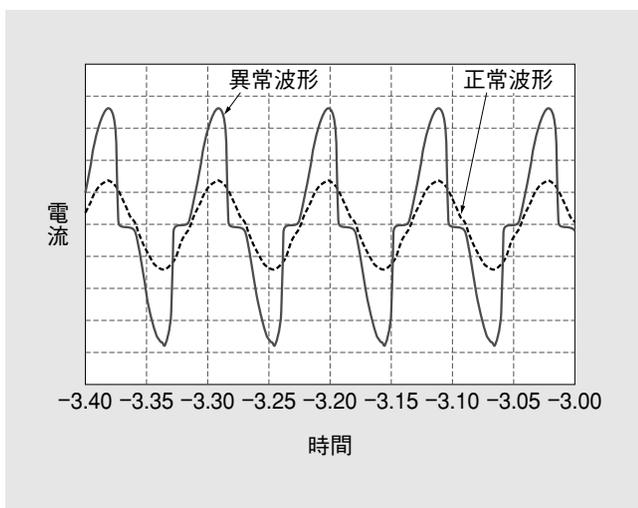
第5図 出力電流波形の異常
コンバータの出力電流波形の例を示す。電流が大きくゆがんでおり、このまま使用を継続すると系統側への影響が懸念される。

電力変換装置の点検事例を参考にして、コンバータの出力電流波形を測定することで波及故障を防いだ事例を紹介する。第5図に出力電流波形の異常を示す。この測定によって故障部品が特定でき、交換することで波及故障を回避できた。

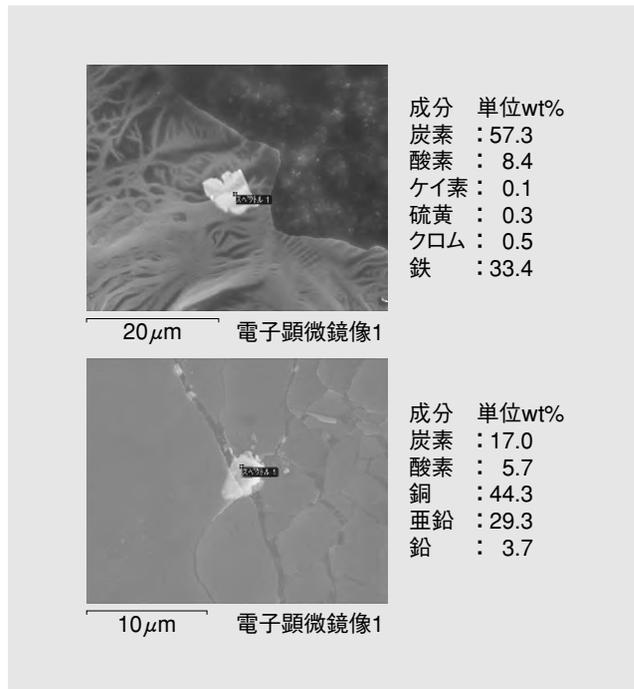
第6図 グリスの異物分析例
グリスの異物を分析することによって、部品やグリス自体の劣化状態を推察することができる。

期を判断することや、設備の状態を把握することができる。第6図にグリスの異物分析例を示す。

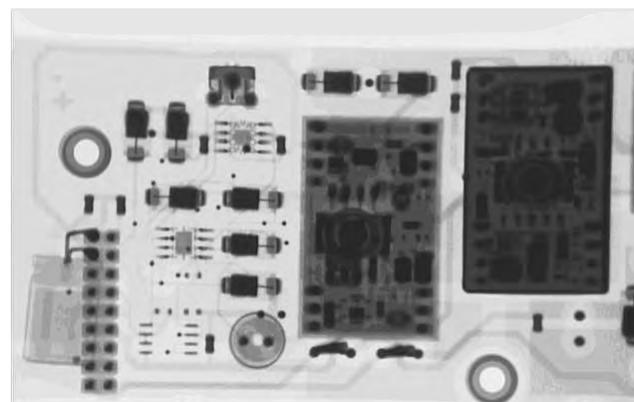
第7図 X線調査例
プリント基板のX線を示す。パターン切れやクラックの有無などについて非破壊で調査することができる。

また、故障部品を表面局所分析・非破壊検査・金属成分分析などを行うことで、新たな点検内容の検討につなげている。第7図にX線調査例を示す。
