回転機のレトロフィット対応技術

キーワード 電動機, レトロフィット, 巻き替え, 絶縁技術, 技術の伝承

概要

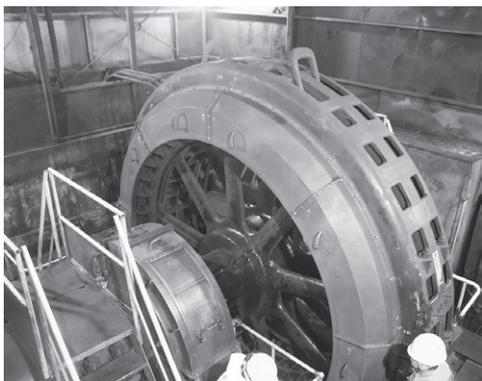
圧延機用電動機（1935年製）

新日鐵住金(株)東京鋼管部で運用されている圧延機用電動機は1935年製で、戦前から運用を開始し戦火を免れ80年以上活躍している。出力1000馬力、電圧3150V、極数60P、回転数約 100min^{-1} 、固定子直径約5m、総質量約60t、低速で高いトルクを生み出す電動機である。

過去に2回、電動機の心臓部であるコイルを巻き替え、故障もなく稼働してきた。そして、2016年9月から10月にかけて、更なる延命化のために3回目のコイル巻き替え整備を実施した。

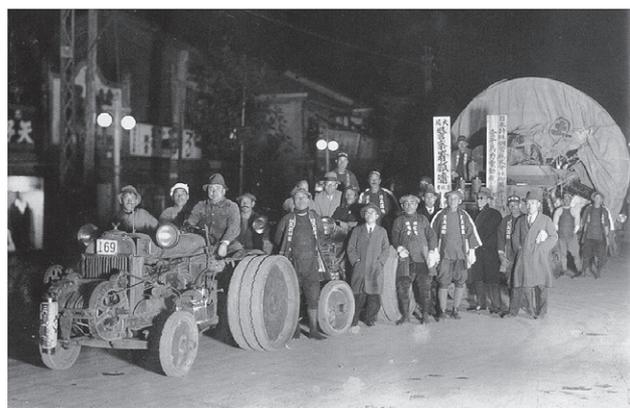
第1図 圧延用電動機の輸送風景（1935年）

本電動機の製作当時の輸送風景である。写真右側の布がかかっているものが電動機である。電動機が大きいため夜間に輸送している。

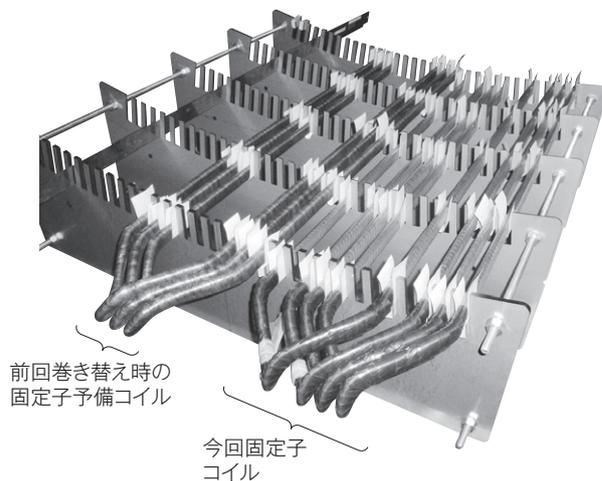
第3図 固定子コイル新旧比較

第3図に固定子コイルの新旧比較を示す。コイルの検討にあたり、前回巻き替え時の予備コイルをお客様にお借りし、形状・絶縁仕様・コイル間接続を検討した。固定子コイル540本、回転子コイル1440本と非常に多く、また短期間の巻き替え作業のため、絶縁仕様はもちろんのこと、現地の作業性を考慮して設計した。

前回巻き替え時の固定子コイルを参考にし、今回のコイルの検討を進めた。

現在、固定子コイルの絶縁は一体含浸を行うが、現地では不可能なため、今回は絶縁構成を検討した。現地で絶縁の熱硬化ができ、なおかつ工期の短

縮に寄与する方式として、最新の風力発電機で実績のある絶縁方式を採用した。採用にあたっては、コイルを先行製作し、絶縁特性試験(誘電正接試験・部分放電試験)に加え、ヒートサイクル試験・耐電圧試験などを行い、今回の絶縁仕様を満たしていることを確認した。固定子コイル間接続も検討した。第4図に固定子コイル間接続の外観を示す。現地の作業性、作業者によるばらつきを考慮し、3種類ある接続方法の中から最も作業性の良いピストル型と呼ぶ形状を採用した。

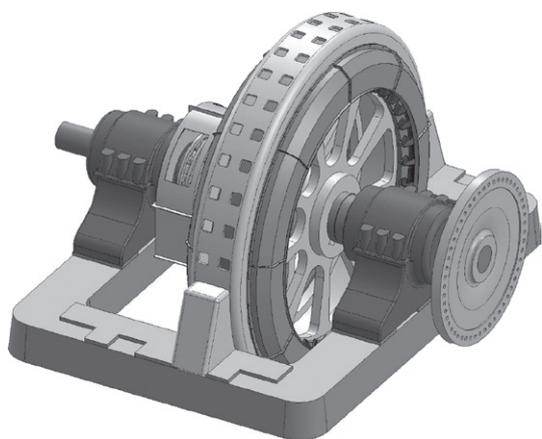
第2図 電動機3Dモデル

工場に80年前の最初の製作当時の図面が保管されており、その図面を基に3Dモデルを作成し、各現地工程のイメージを明確にした。第2図に電動機3Dモデルを示す。図面で把握できない箇所は、実際に現地に足を運び調査した。工場で実施した主な検討事項を以下に紹介する。

製作当時の図面を基に3Dモデルを作成した。3Dモデルを活用することで、各工程のイメージを明確にした。

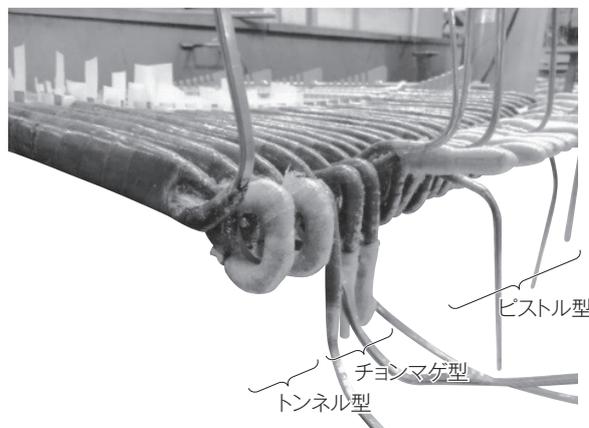
第4図 固定子コイル間接続

現地の作業性を考慮し、3種類の接続方法(トンネル型・チョンマゲ型・ピストル型)で検討した結果、ピストル型を採用した。

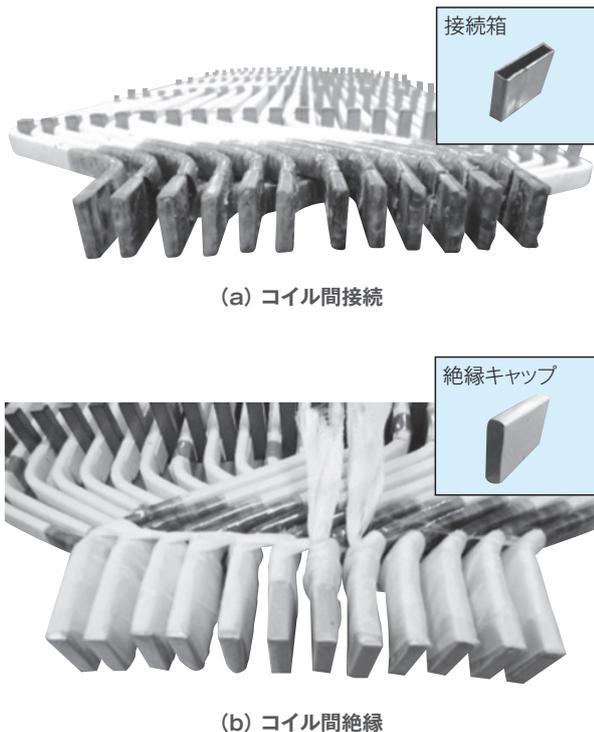
第 5 図 回転子コイル間接続及び絶縁

(a) は接続箱をかぶせてTIG溶接を行っている様子を示す。(b) はキャップ絶縁をガラステープで固定している様子を示す。

第 5 図に回転子コイル間接続及び絶縁を示す。作業性を考慮した方法と従来からの方法とを試作機で比較検証しながら信頼性を確認した。ここでは従来からの接続部に銅材の接続箱をかぶせTIG溶接（電氣を用いたアーク溶接方法の一種）を行い、絶縁は改良したキャップ絶縁をガラステープで固定する方法を採用した。

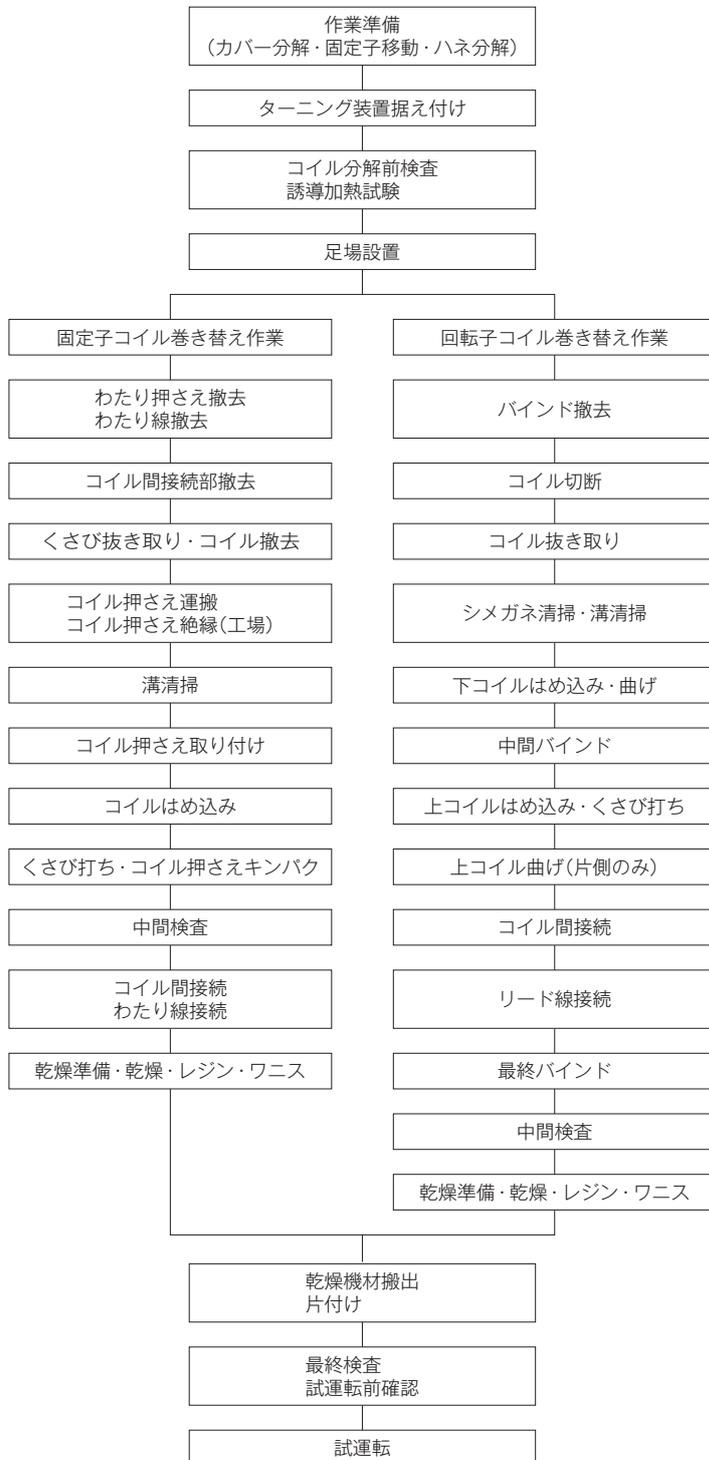
第6図 現地巻き替え作業フロー

第6図に現地巻き替え作業フローを、第7図に

固定子・回転子の構造断面図を示す。固定子・回転子を並列で作業することで、工期を短縮した。以下に巻き替え作業の一部を紹介する。

(a) 誘導加熱試験

(b) 固定子コイルはめ込み

(c) 回転子コイル間接続

(d) 作業の全体風景

(e) 乾燥

現地巻き替えの作業フローを示す。固定子と回転子の巻き替え作業は並行して行った。右側の写真は、5工程の様子を示している。

80年前の電動機のため、鉄心の傷みが想定された。そのため鉄心の目視検査に加え、誘導加熱試験で健全性を確認した。誘導加熱試験は、鉄心に必要数をターンさせたケーブルに徐々に電流を流し試験を行った。試験電源は、(株)明電エンジニアリング所有の移動電源車を用いた。

(3) コイル間接続 固定子コイルはろう付け、回転子コイルはTIG溶接でコイルを接続した。特殊作業となるため、接続作業は有資格者が行った。コイル間の接続・絶縁を事前に検討することで、作業時間を短縮した。

(4) 乾燥・ワニス処理・硬化乾燥 単管パイプ・ヒータ・高熱ブロワ・耐火シートを使用して、乾燥炉を組み上げた。乾燥後、ワニス処理、再度硬化乾燥を行った。

乾燥炉内を100℃以上の高温に上昇させ、温度を保つ必要があることから、ヒータの容量や配置に注意した。また、温度は所定の場所に取り付けた熱電対によって監視した。

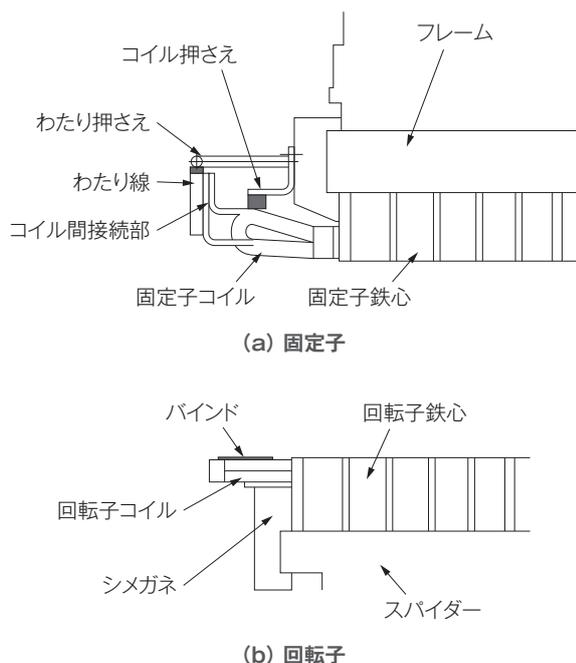
第7図 固定子・回転子の構造断面図

固定子と回転子の構造を示す。

定子を約2000mm移動させた。固定子と回転子のギャップは2mm程度で、慎重な移動が必要である。

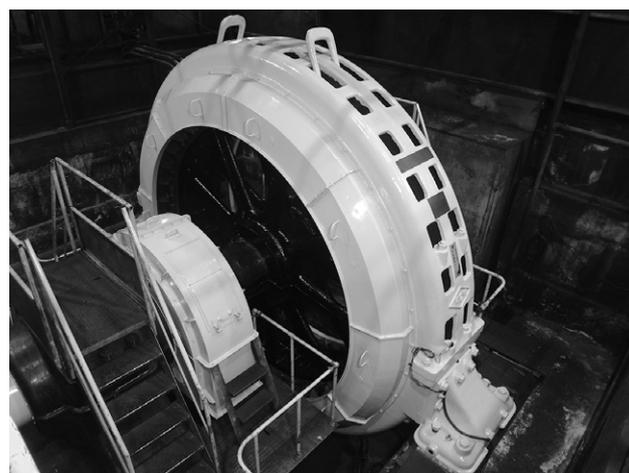
第8図 巻き替え完了後の電動機

第8図に巻き替え完了後の電動機を示す。工期内に無災害で、全ての巻き替え作業を完了した。

巻き替え作業が完了した電動機を示す。
