## ガスタービン発電設備排気消音器更新のお勧め

**排気消音器とは、排気音を消音する役目とスムーズな排気による  
発電出力確保に非常に重要な役目をしています！**

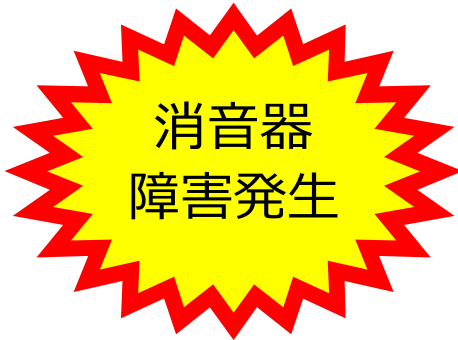
消音器内部は断熱材（防音材）、整流装置（空気の流れを整える）で構成され、設置環境の影響による錆、または高温な排気ガスの熱膨張・収縮による経年劣化で断熱材が剥がれ落ち、エンジン排気を妨げ非常に危険な運転障害を引き起こす可能性があります。

**当社では、10年以上経過した消音器は診断・更新をご提案いたします。**

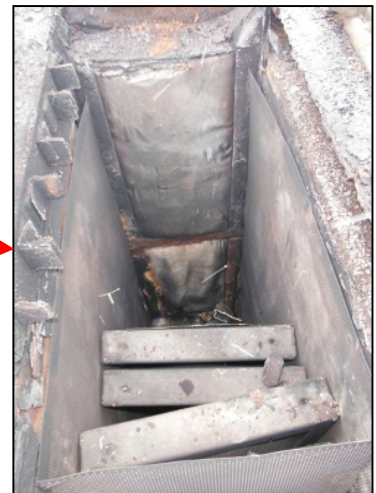
障害状態

外観では内部の状態は分かりません。  
大丈夫と思い込んでいても障害は突然発生します。
