# 大学病院における受変電設備更新工事

## 概要

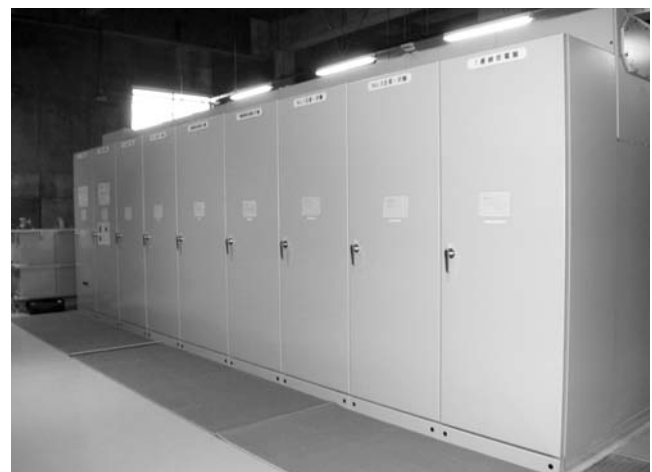
第2図 72kVガス絶縁開閉装置

今回納入した72kVガス絶縁開閉装置を示す。

第2図に72kVガス絶縁開閉装置を示す。本装置は列盤形の構成とし、設置スペースの縮小化によ

り、設備の維持管理を行う上で最適な配置となるように留意した。また、高圧フィーダ盤には、第3図に示す多機能形デジタル継電器を採用することで、保護・監視・計測・制御の一体化によるインテリジェント化を実現すると共に、フィーダ回路に広域形CTを採用し、将来の負荷増加によるCT交換作業を不要とした。

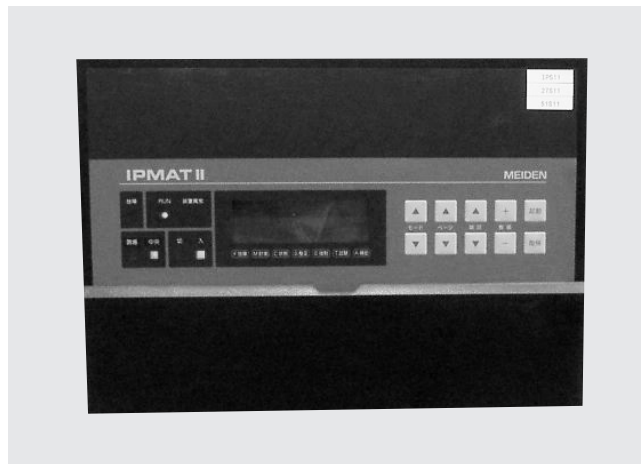
第3図 多機能形デジタル継電器  
今回納入した多機能形デジタル継電器を示す。

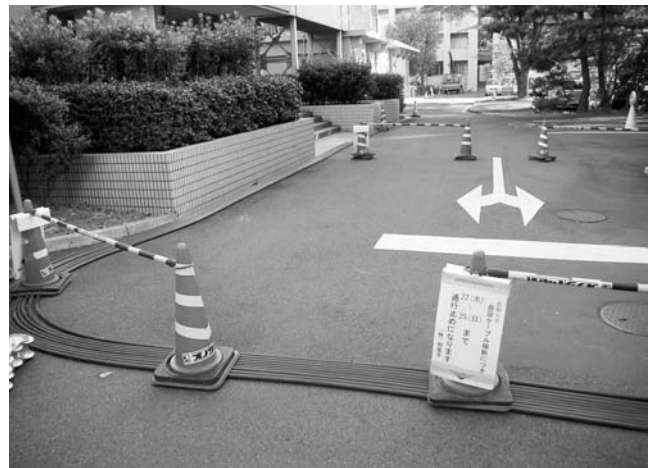
第7図 仮設ケーブル布設状況  
停電時の負荷救済に必要な仮設ケーブルの布設状況を示す。

第7図に仮設ケーブル布設状況を示す。設備停止できない負荷については、定常時の負荷電流を定期的に測定し、仮設に必要な電源容量を算出し、他施設から仮設ケーブルで送電することにした。また、実験施設などのコンセント回路は仮設発電機から仮設コンセントで対応した。

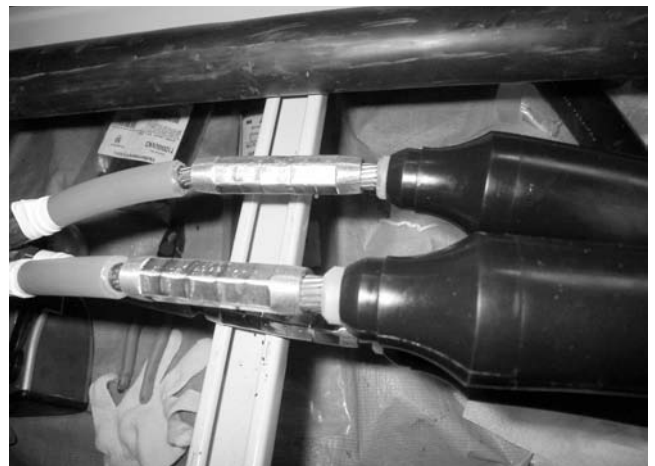
第8図 異形直線接続用圧縮スリーブ  
今回使用した異形直線接続用圧縮スリーブの施工状況を示す。

既設高圧ケーブルと新設高圧ケーブルの直線接続作業の中で、既設ケーブルが製造中止となっていたり、ケーブル製造年により導体構造が2種類あることが分かった。このため、事前に異形直線接続用圧縮スリーブを2種類準備して対応した。第8図に異形直線接続用圧縮スリーブの施工状況を示す。
