危険体感教育への取り組み

* 奥 高志 Takashi Oku * 大倉 隆 Takashi Okura

概 要

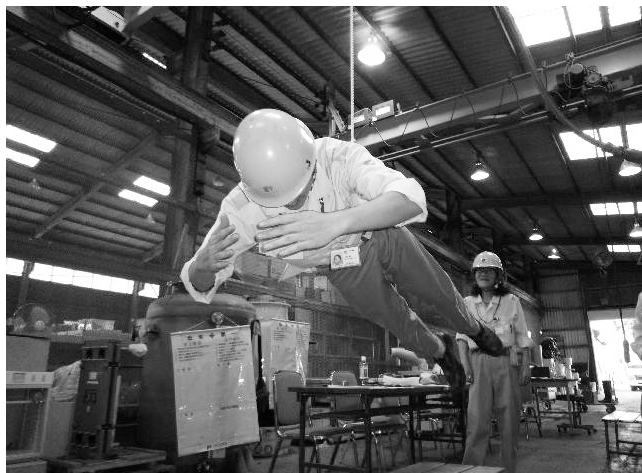
第3図 安全帯ぶら下がり体感

実際に安全帯でぶら下がり状態を体験すると、胴ベルト高さのほかD環が真後ろでないことが初めて分かった。

教育会場に合わせて単管足場又はホイストを使用して安全帯をぶら下げられる装置を作り、被験者には何も指導せず自然に安全帯を着用させた。その状態でつり上げると、大半の被験者は胴ベルトを適正な位置よりも高い腹部で締めているので苦しさを感じた。そこで適正な腰骨の位置で締めるよう指導し、再度つり上げた。被験者は胴ベルトの位置を誤ると衝撃を受けた場合に耐えられないことを実感した。

実際に安全帯でぶら下がり状態を体験すると胴ベルト高さのほかにD環が真後ろでないと感じることを初めて知ることになった。第3図に安全帯ぶら下がり体感の様子を示す。

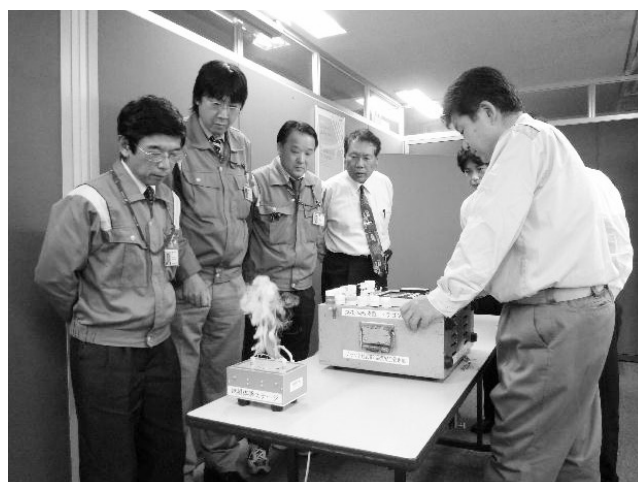
第8図 焼損体感

電線に過電流を流して加熱から発煙、更には発火に至る過程を細い電線で再現し、火災発生の要因となることを体感した。

実際に電工ドラムを焼き付かせることは破壊試験となるため大規模な体感教育に限定し、通常は電線に過電流を流して加熱から発煙、更には発火に至る過程を細い電線で再現し、火災発生の要因となることを体感させた。第8図に焼損体感の様子を、第9図に装置を示す。

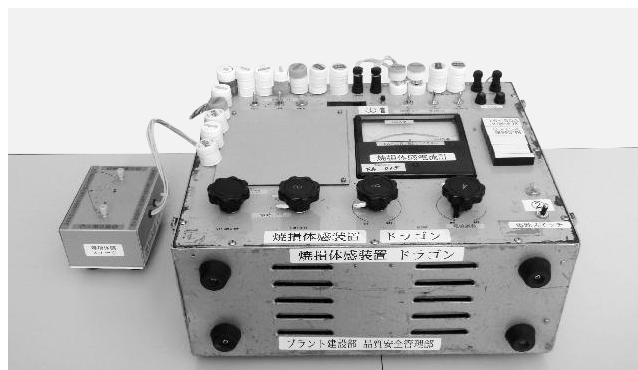
第9図 焼損体感装置

リレー試験器は変圧器を内蔵しており、大電流を流す時は低電圧で供給している。つまり電源容量は小さくてもよいため、事務所などのコンセントが利用でき、体感教育の会場設営が容易となる。

は焼き付いてしまうものである。これらを体験させるためには大きな電源容量を必要としない装置が必要となる。当社ではリレー試験器を利用してこの装置を開発した。リレー試験器は変圧器を内蔵しており、大電流を流す時は低電圧で供給している。つまり電源容量は小さくてもよいため、事務所などのコンセントが利用でき、体感教育の会場設営が容易となる。
