東北地方における復興支援への取り組み

キーワード 震災、復旧、県南浄化センター、大船渡浄化センター、気仙沼終末処理場、米内浄水場、移動電源車

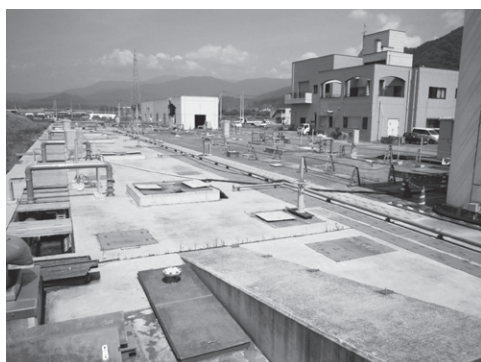
復旧中の大船渡浄化センター

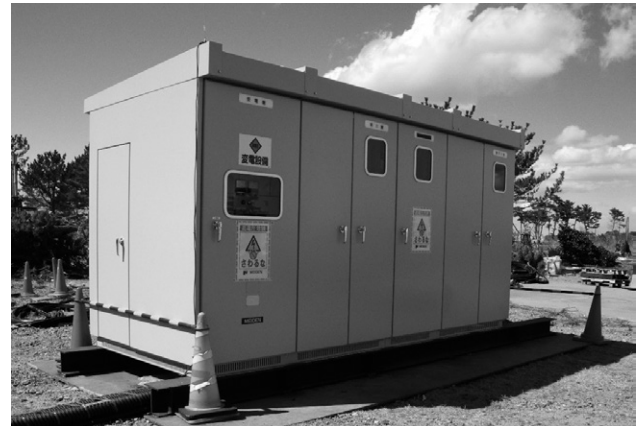
第1図 県南浄化センターの屋外仮設受変電設備

屋外へ仮設の受変電設備を設置し、汚水ポンプなどの機器の電源を確保した。

マンホールから汚水があふれ出すことを抑制するために、水中ポンプを仮設して汚水を河川放流した。電力会社から給電が復旧するまでは、電源は仮設発電機で確保し、復旧後は仮設受変電設備を設置した。第1図に屋外仮設受変電設備を示す。これによって汚水の揚水機能を確保した。放流水質向上のために、浄化センター内に仮設沈殿池を設け、沈殿→消毒の機能を確保した。

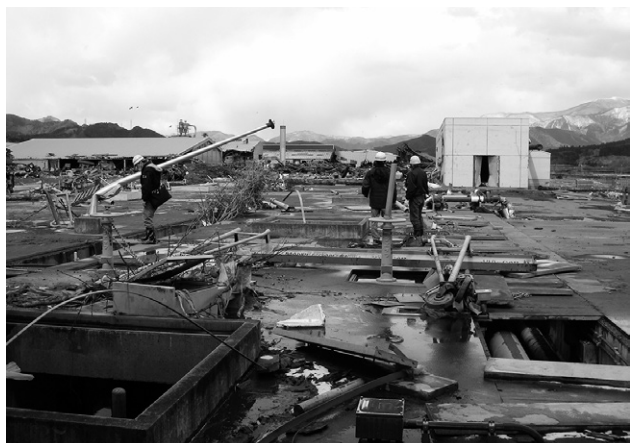
第3図 大船渡浄化センターの水処理施設上部の被害状況

水処理設備の上部は、津波の直撃で大きな被害を受けた。

第3図に水処理施設上部の被害状況を示す。

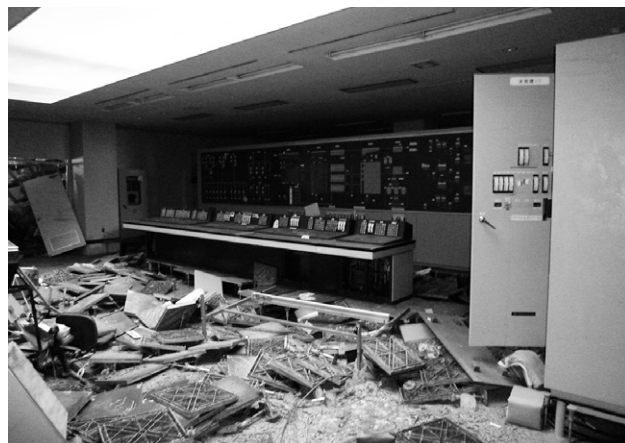
第4図 気仙沼終末処理場の管理本館監視室の被害状況

管理本館の2階の監視室は津波の直撃を受け、処理場は壊滅的な被害を受けた。

電気設備の被害は津波による浸水が原因で、処理場の全てが被害を受けた。機械設備も含めて壊滅的な被害を受けて、処理機能は停止し、早期復旧は望めない状況であった。**第4図**に管理本館監視室の被害状況を示す。

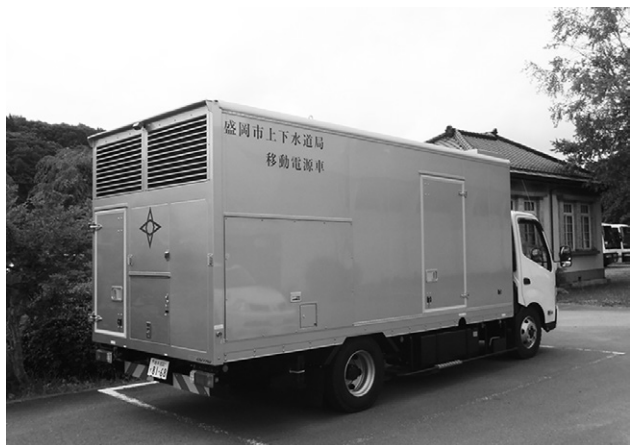
第6図 盛岡市米内浄水場の移動電源車

車体の後部へケーブルの接続が可能であり、浄水場の変電設備と接続することで、電源を供給する。

岩手県盛岡市の浄水場施設などでは、非常用自家発電装置及び電力会社からの2回線受電によって停電に対応していた。しかし、東日本大震災では電力会社からの給電が停止し、2回線受電施設の米内浄水場では送配水が不能となったため、移動電源車を配置した。第6図に移動電源車の外観を示す。納入した移動電源車の特長は、以下のとおりである。

- (1) 電源電圧を高圧にすることで、既設の高圧送水ポンプの運転が可能
- (2) コネクタ盤を設けることで、既設受変電設備への高圧ケーブルの接続が容易
- (3) 車体総質量を8t未満に抑えることで、中型運転免許で車両の運転が可能
