VI. メンテナンス

1 メンテナンス（ライフサイクルエンジニアリング）

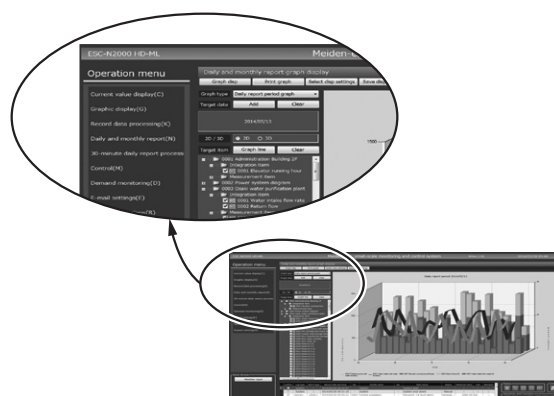
第2図 グラフ画面表示例

(1) 概要 画面・帳票などHMI（Human Machine Interface）部分の表記を多言語対応化した。

- (a) 言語切り替えは、ISO-639-1言語コード（2桁）による。
- (b) 設定データ・帳票などは言語ごとに作成し、言語別インストーラを使用して組み込む。

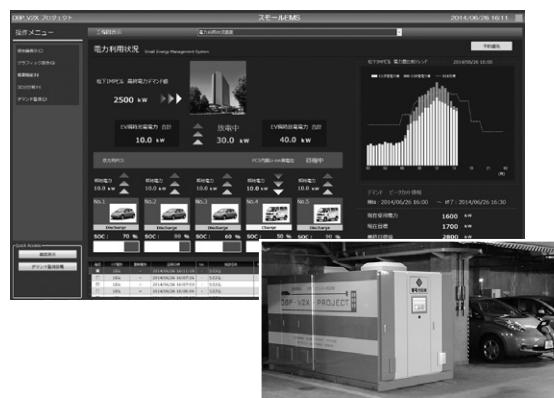
第3図 操作メニュー画面例とEMS

EMSは、5台のEV・PHVが同時に充放電する国内初のPCS（Power Conversion System）へのコントロール機能を有し、予約・課金システムではWebからのスタンド予約や車両の電力残量や位置、走行情報をリアルタイムで確認できる。

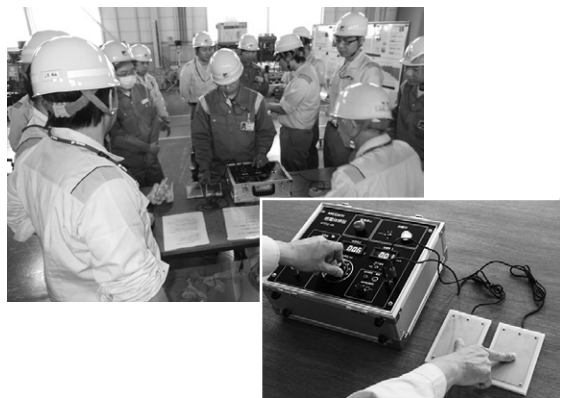
第4図 感電体感器を用いた安全教育状況

本感電体感器は感電電流を選択でき（0.5mA、1mA、2mA、5mA）、設定以上の電流を通電した瞬間に回路を遮断し、安全に感電を体感することができる。

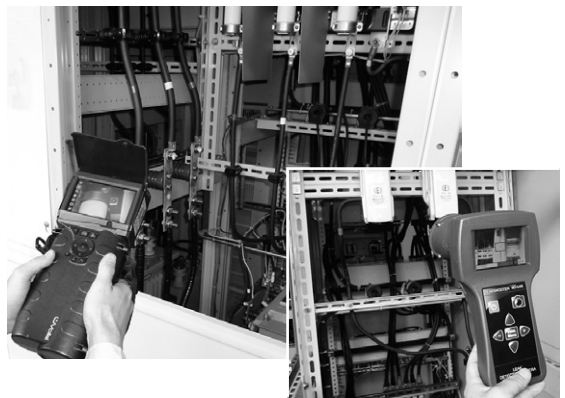
第5図 紫外線測定器（上）と超音波測定器（下）

部分放電現象をとらえ絶縁物の劣化兆候を検出する手法として、当社では超音波・電磁波を検出するツールを開発・適用している。手法ごとに可搬性・取扱性、ノイズとの分別方法などに一長一短がある。新たなツールとしてモニタ表示による「見える化」を目的にハンディタイプツールを導入した。これらは部分放電に伴う紫外線や超音波を検出するツールで、現地での取り扱いが容易で、部分放電現象の発生個所を特定できる。さらに、現象をリアルタイムにお客様に報告・提案できる。
